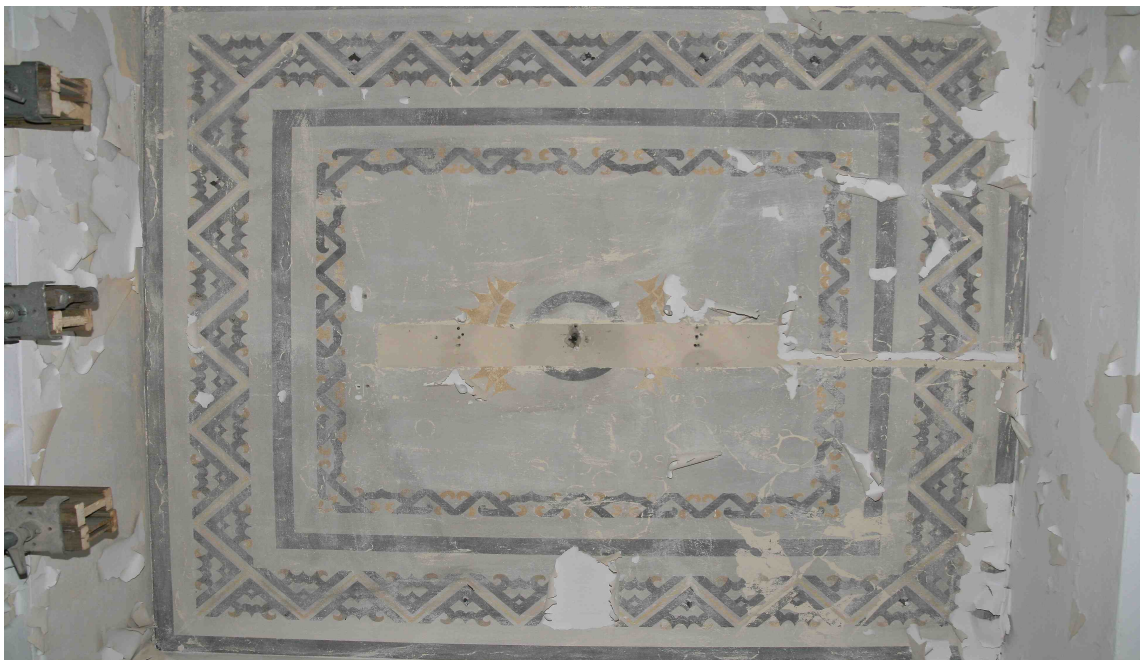
Zustand der Decke vor der Restaurierung¹

Bei der Sanierung des Gebäudes wurde an der Stelle der Turnhallenbemalung dem Prozess der Restaurierung Rechnung getragen. An einer Kassette kann man alle Stadien dieser Restaurierung erkennen. Letztendlich hat man sich bei der Rekonstruktion der Decke dafür entschieden, den

retuschierten Originalzustand als Grundlage zu nehmen, um eine Historisierung zu vermeiden.

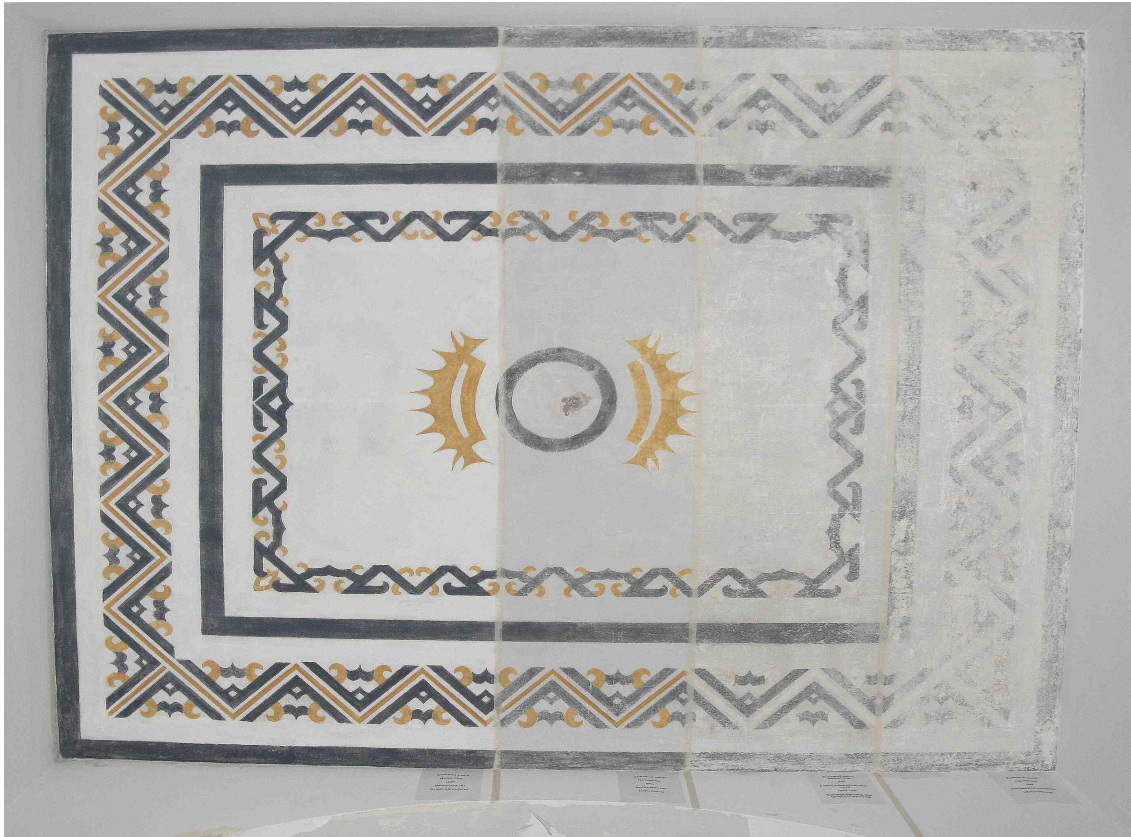
Restaurierungsschritte von rechts nach links, wie sie in einer Kasette erhalten sind²:

- Freigelegte Bemalung ohne Säuberung. Man erkennt noch die Reste der darüber liegenden Latexfarbe vergangener Jahrzehnte (abblätternd)
- Zustand nach vollständiger Säuberung und der Konservierung der Originalfassung (Mitte)
- Zustand nach Retusche des Befundes im Originalzustand
- Originalzustand
